# Verbesserung des Hochwasserschutzes in Mönsheim

**Infoveranstaltung Hochwasser**

Dr.-Ing. H. Göppert  
Dipl.-Ing. H. Lauer  
M. Sc. G. Falasca

**Mönsheim, den 17.04.2019**

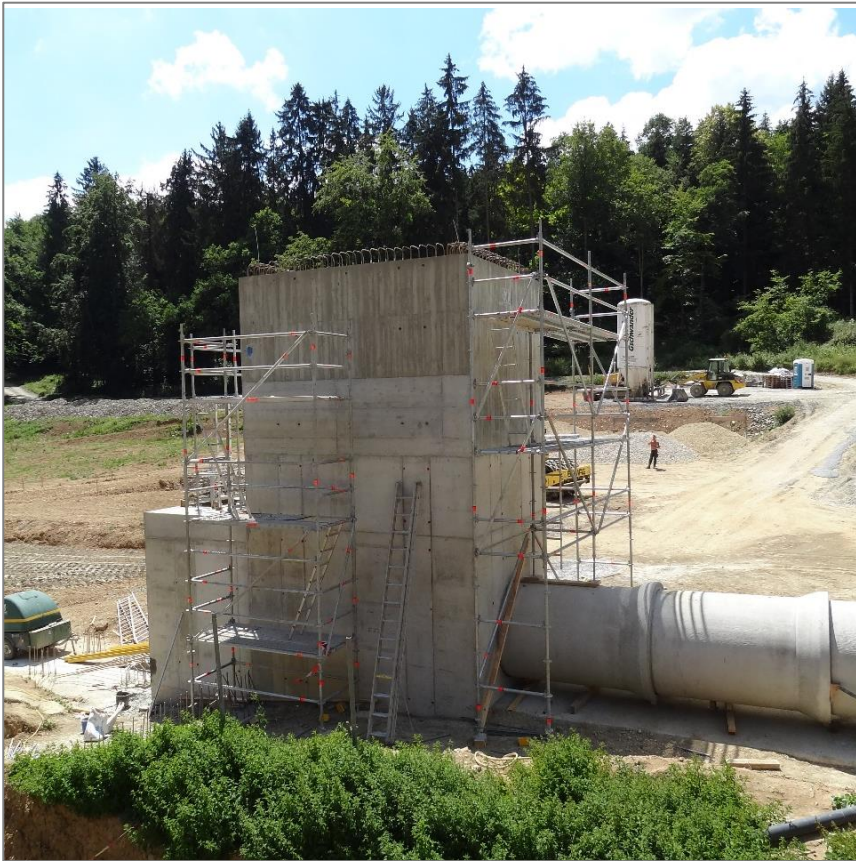
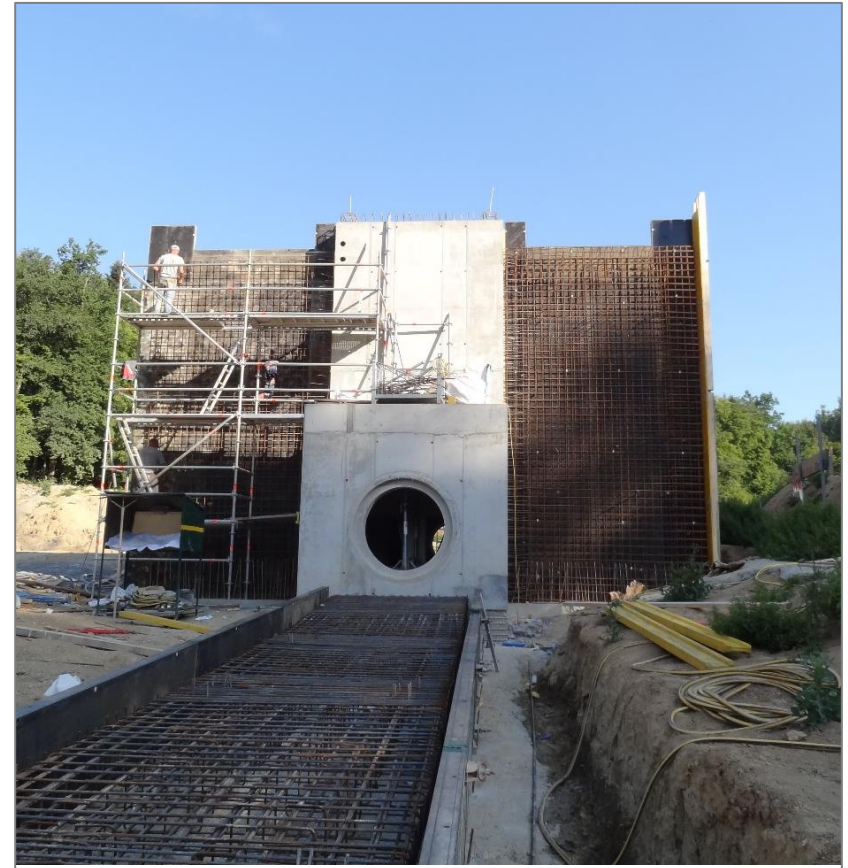
Juni 2018: Herstellung Auslassbauwerk

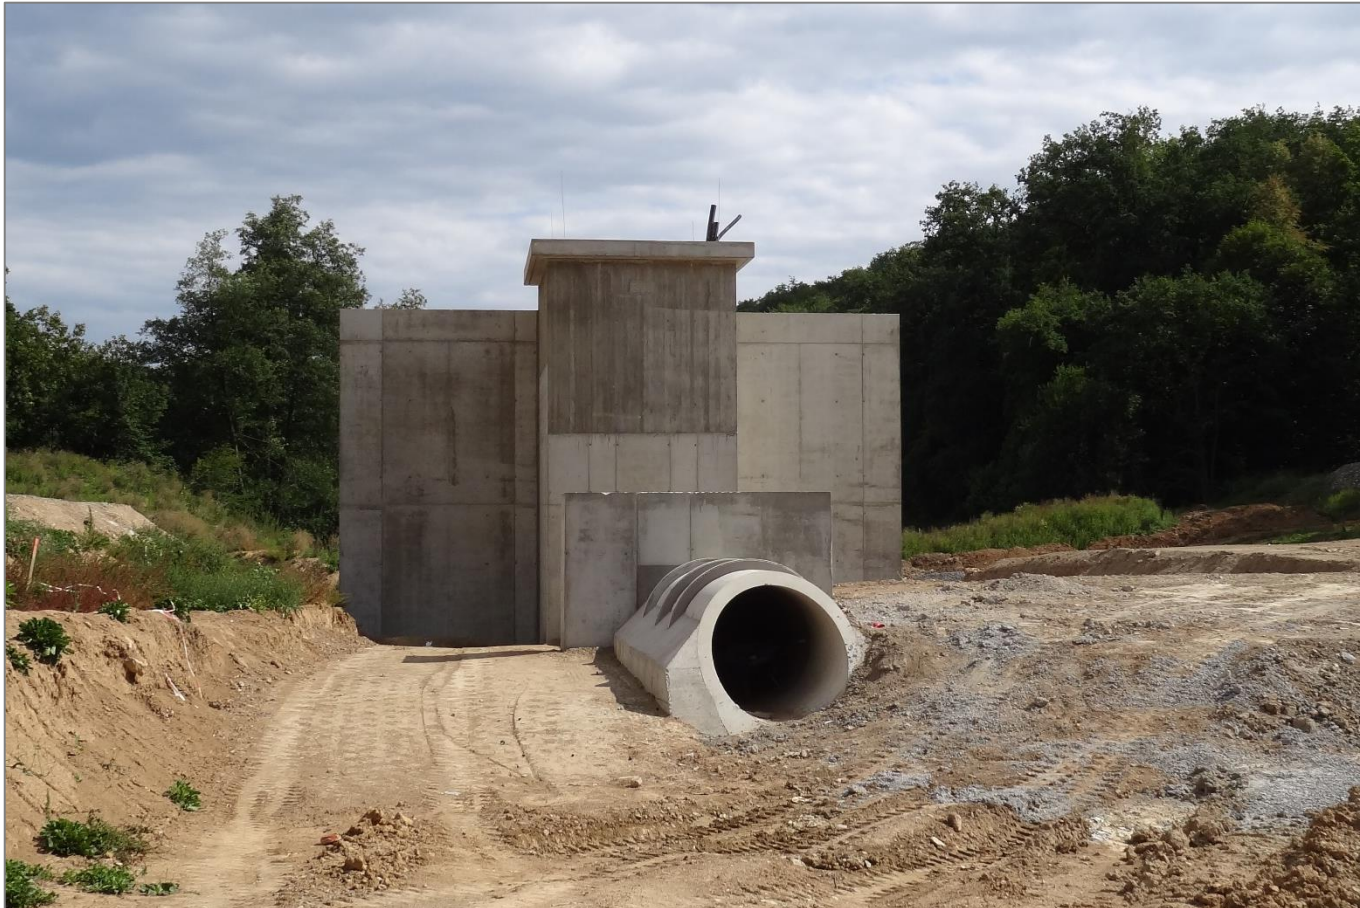
August 2018: Fertigstellung Auslassbauwerk

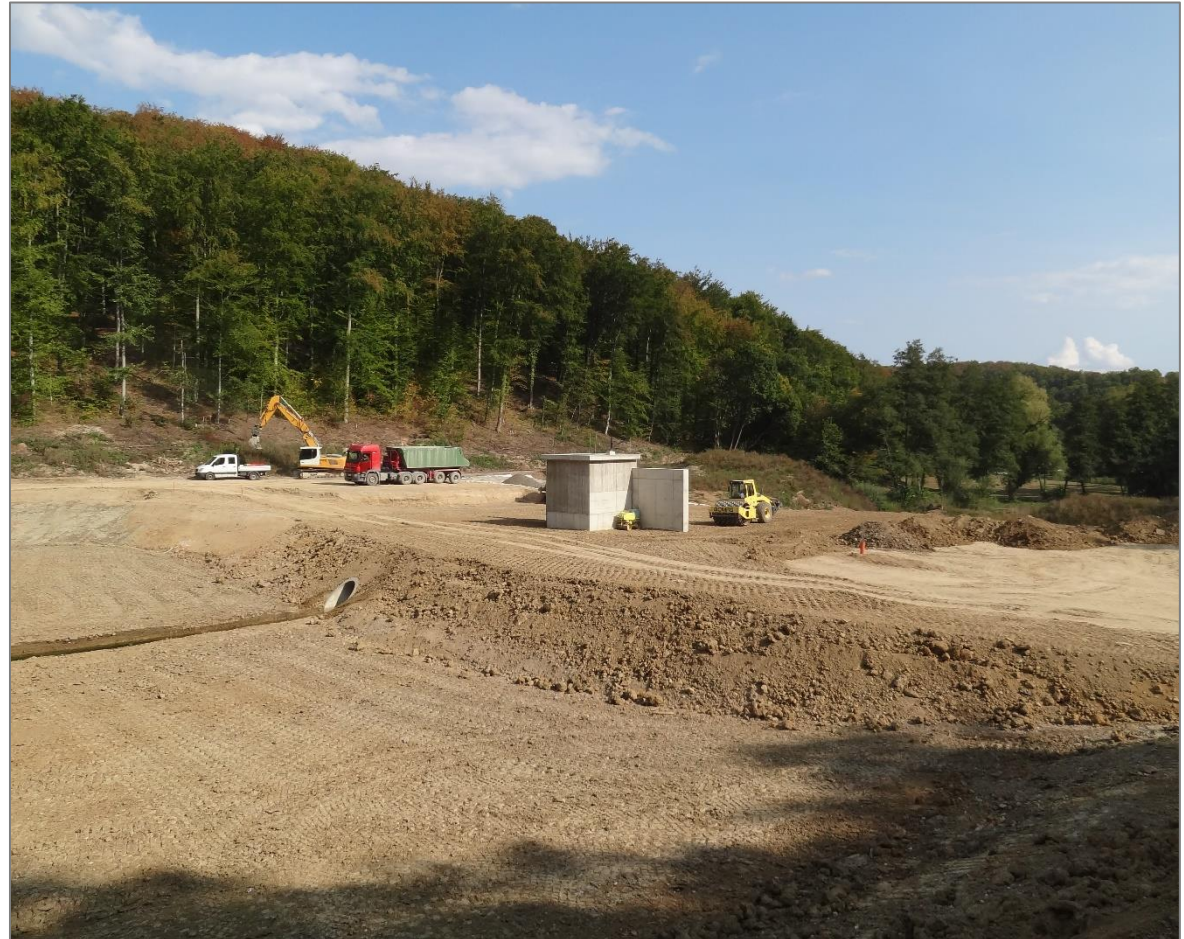
September 2018: Einbau Setzungspegel und Fortsetzung Dammschüttung

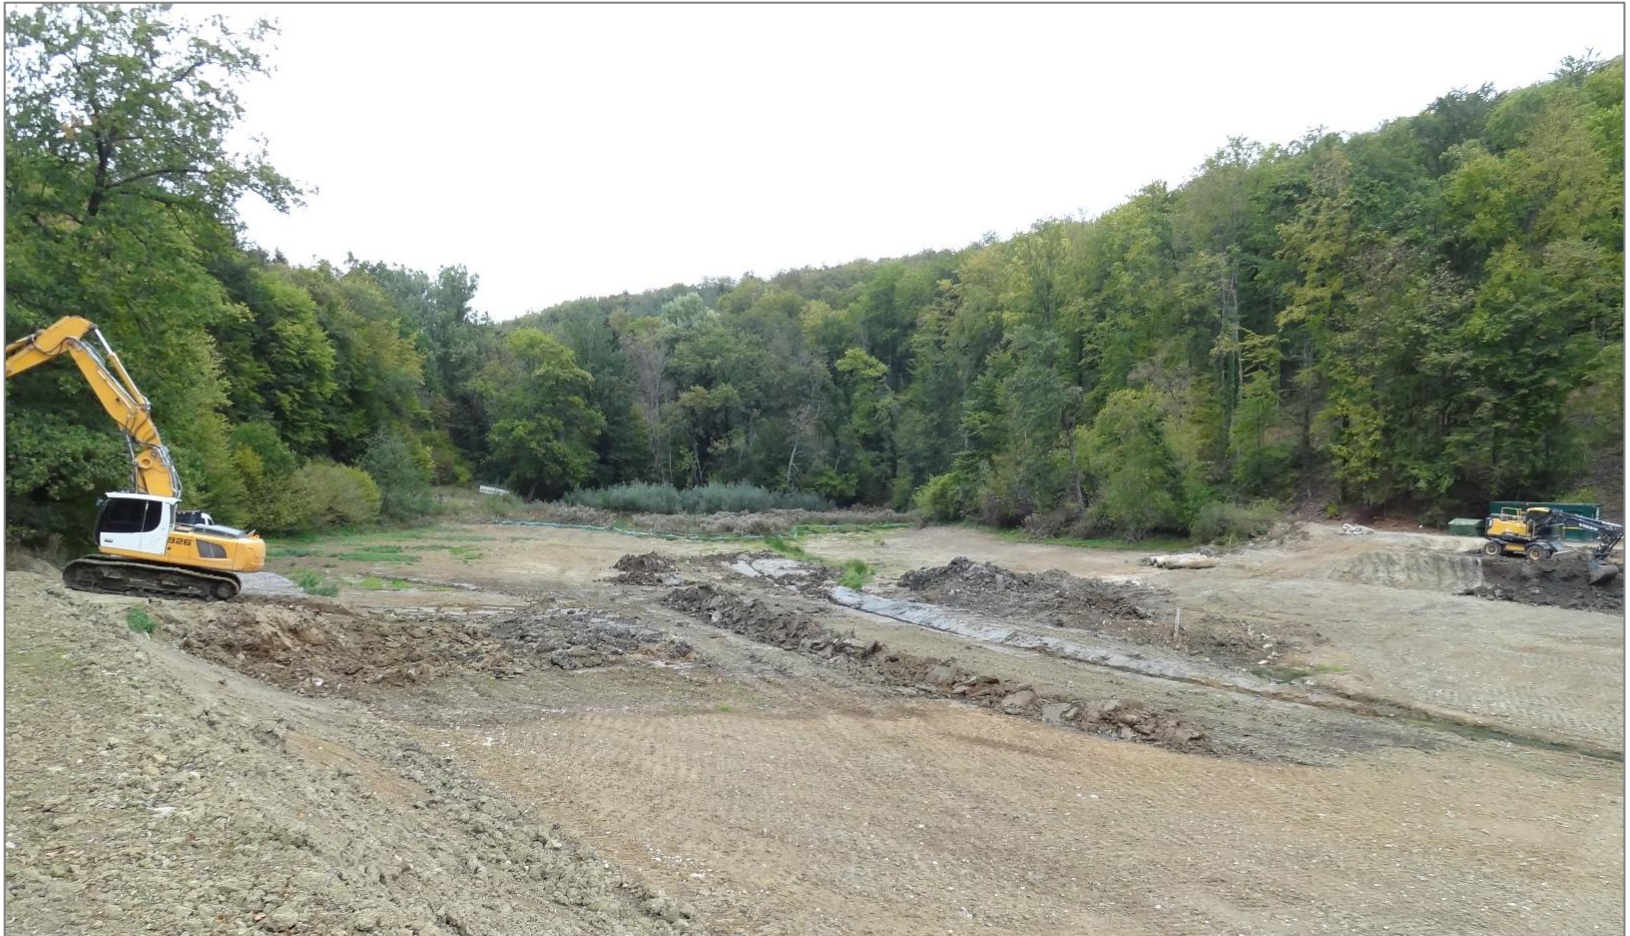
Oktober 2018: Arbeiten im Seebereich (Abtrag alter Damm, Entschlammung Seesohle)

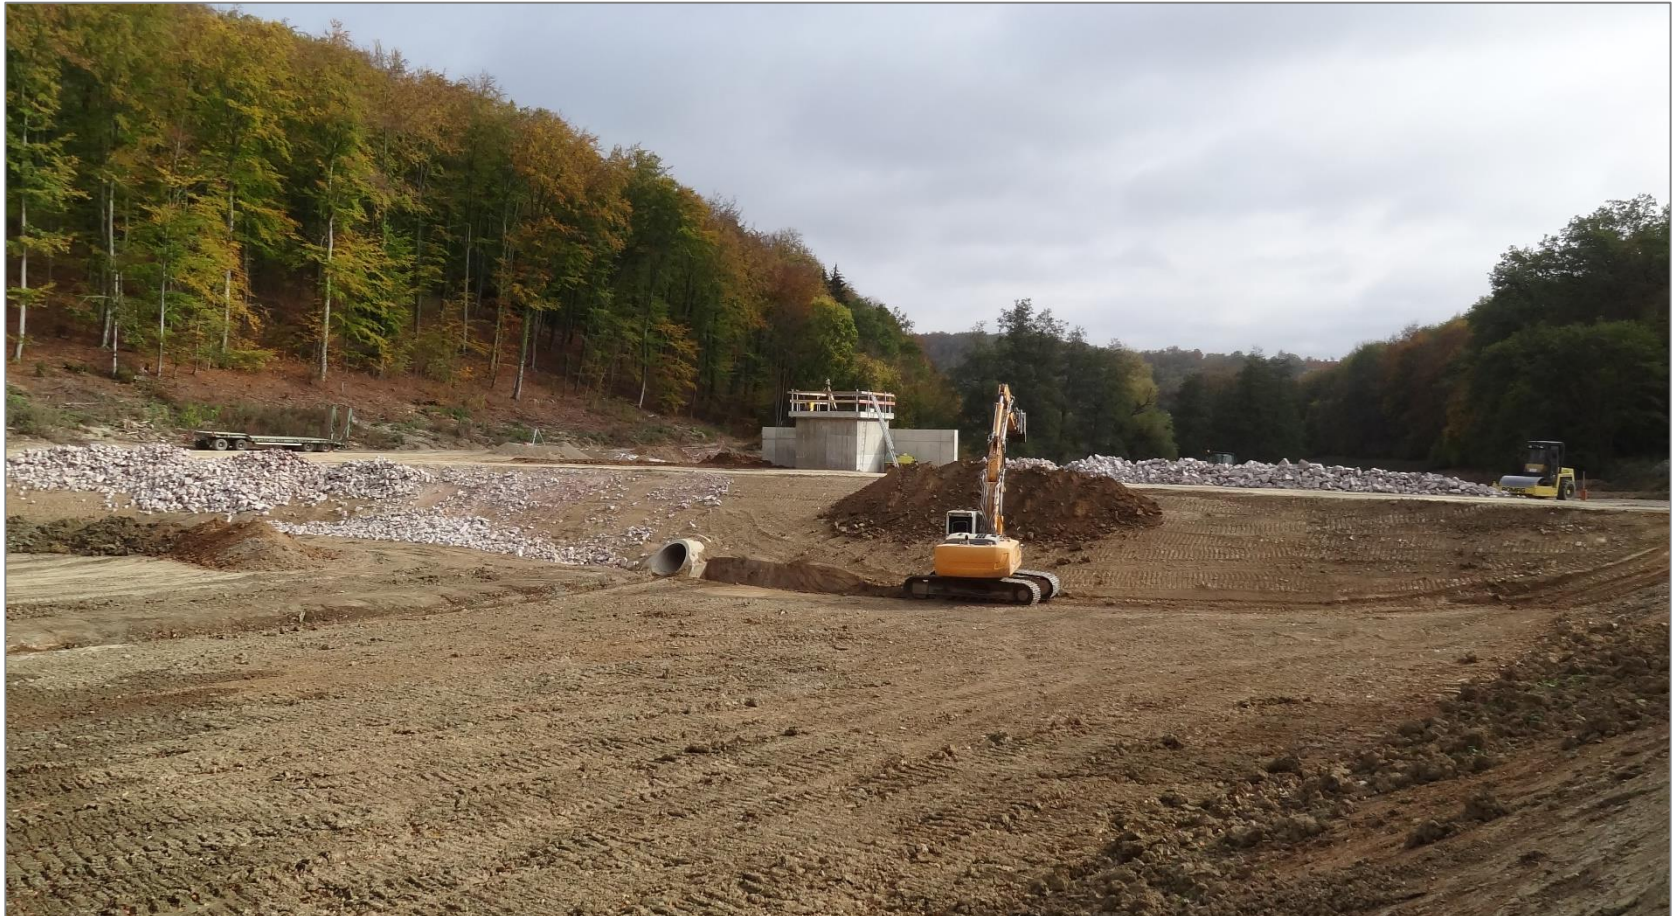
November 2018: Arbeiten im Seebereich (Herstellung Flachwasserzonen, Steinschüttung)

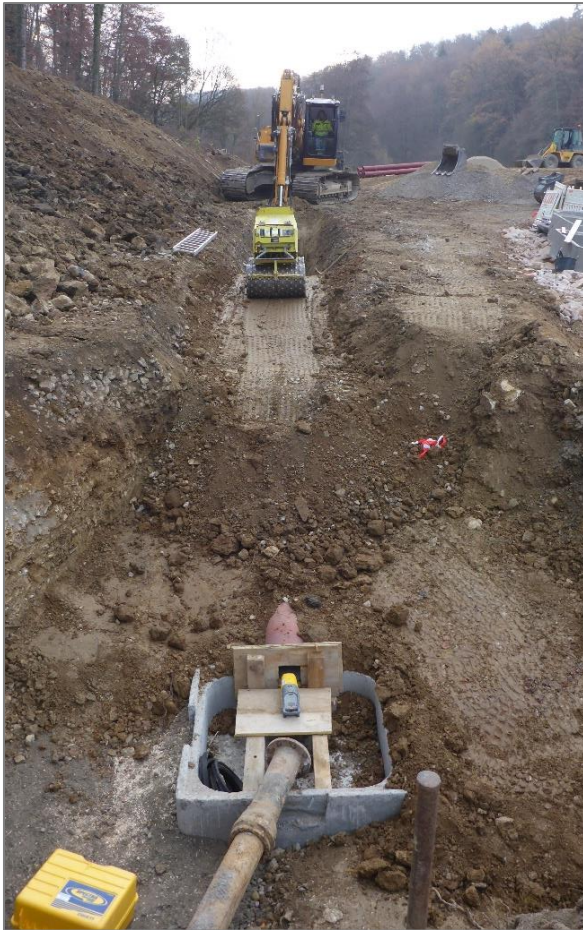
Dezember 2018: Umlegung Wasserleitung

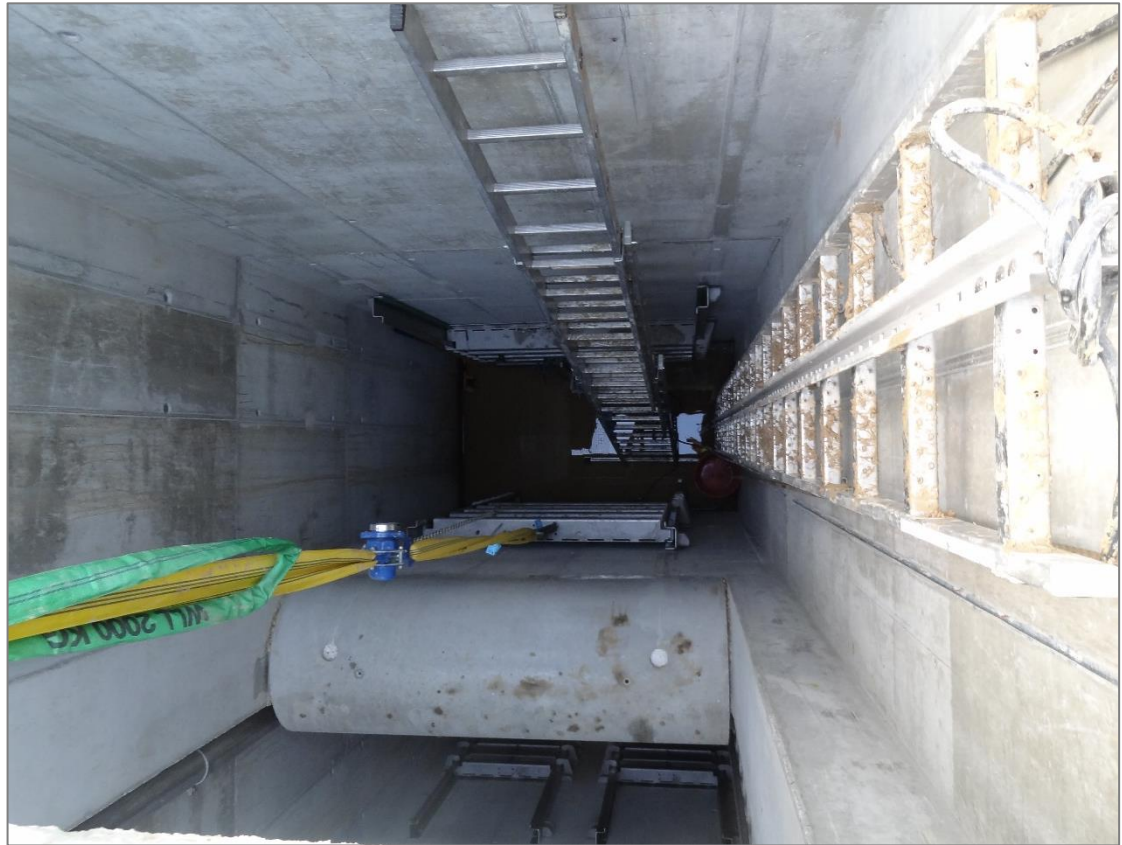
Dezember 2018: Einbau Geländer, Leitern und Schieber

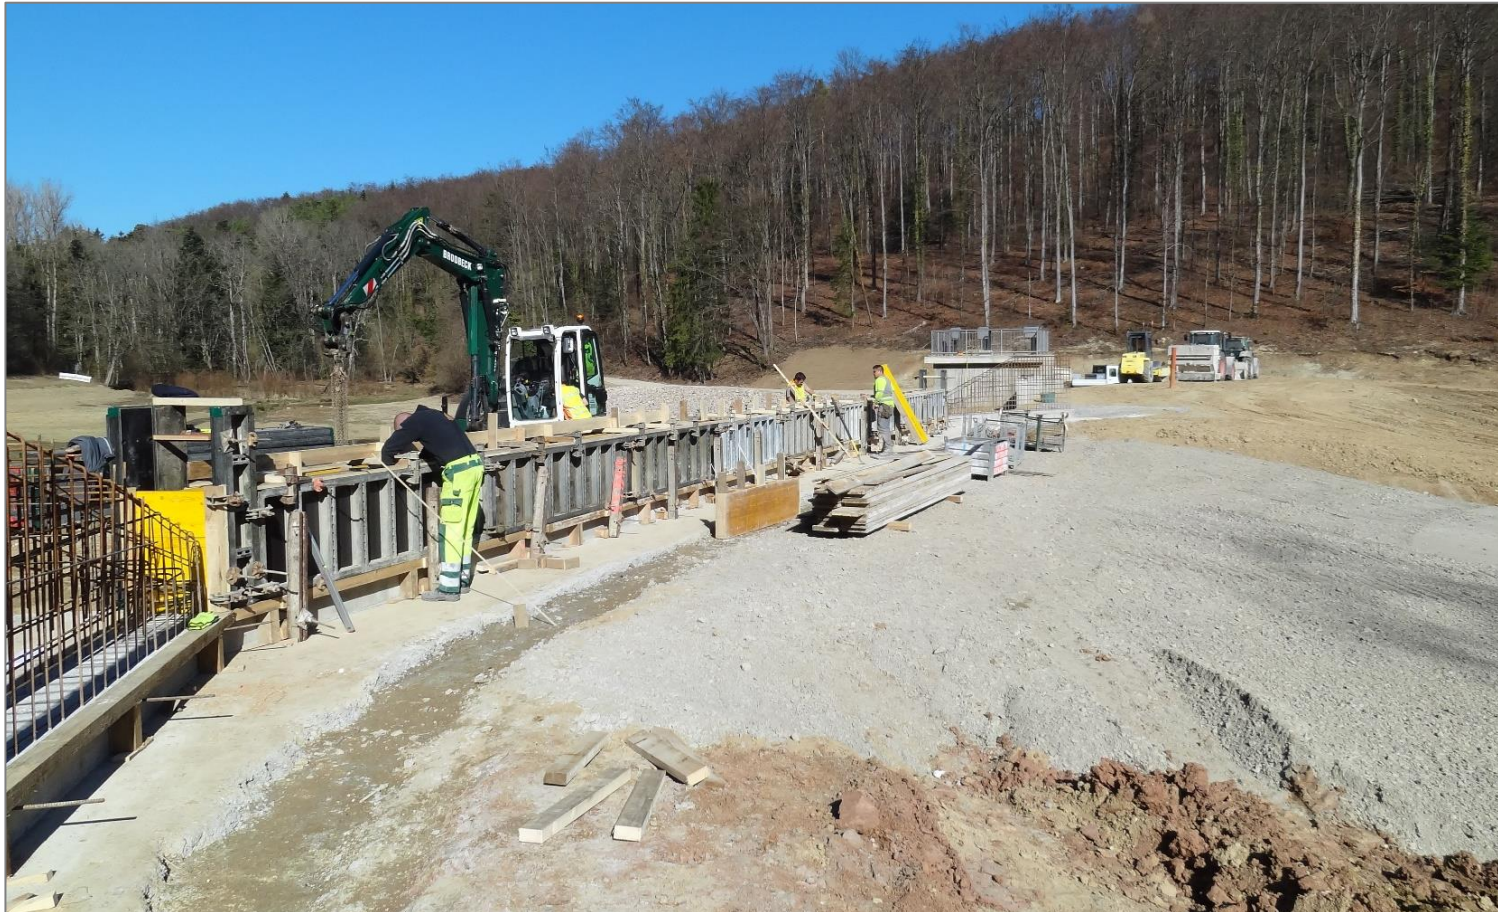
Februar/März 2019: Herstellung Anfangswand Hochwasserentlastungsanlage

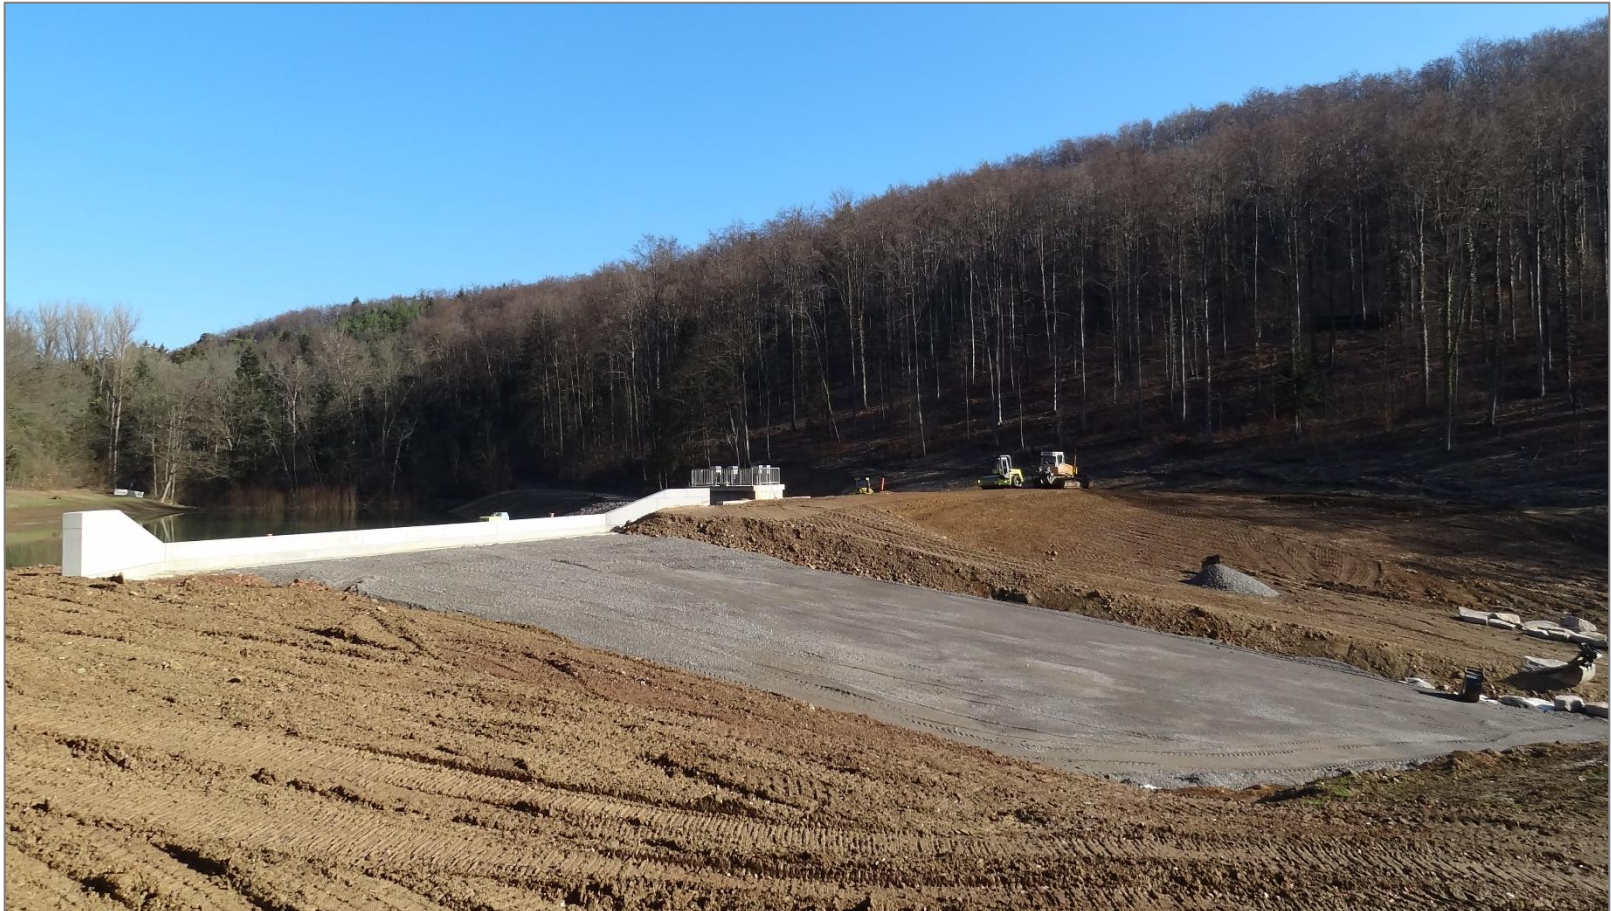
Februar/März 2019: Herstellung Anfangswand Hochwasserentlastungsanlage

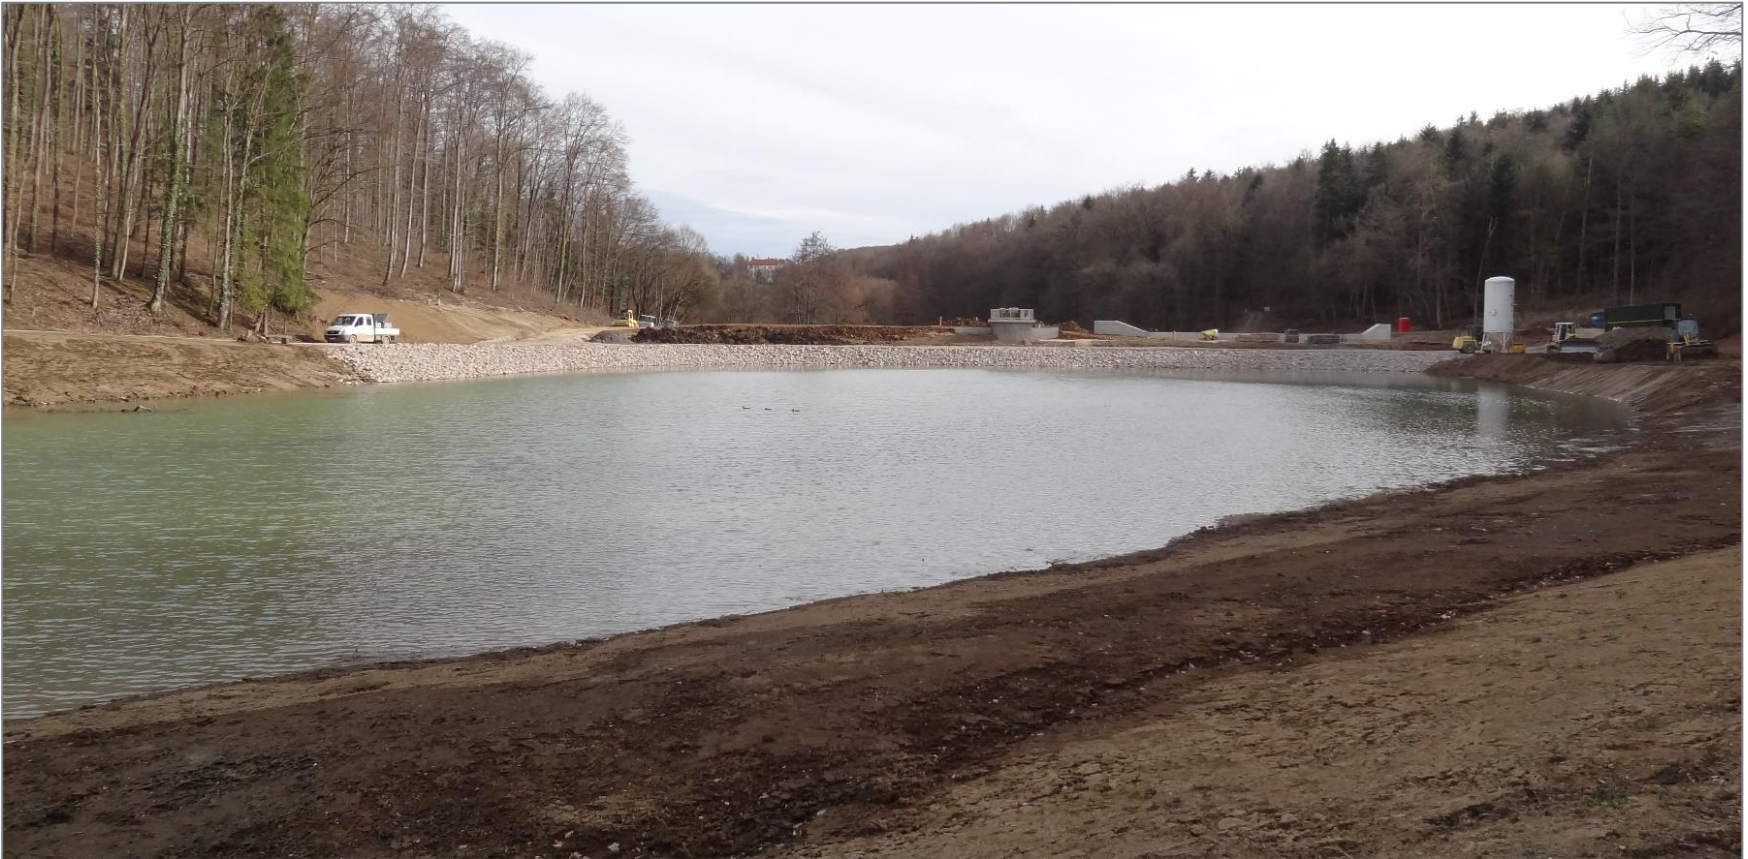
März 2019: Beginn Seefüllung

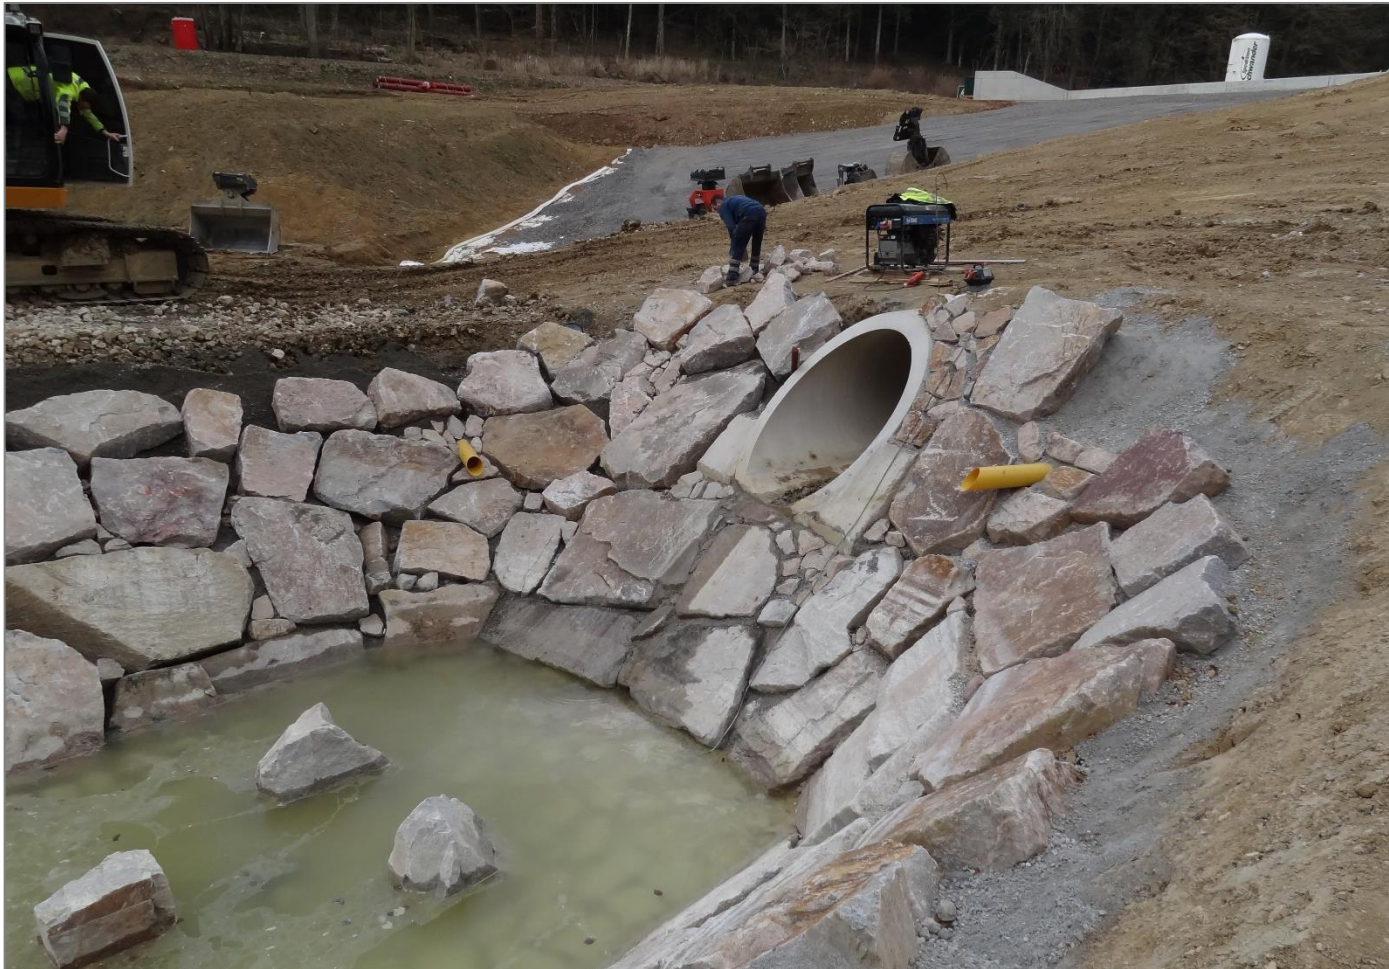
März 2019: Herstellung Kolksee

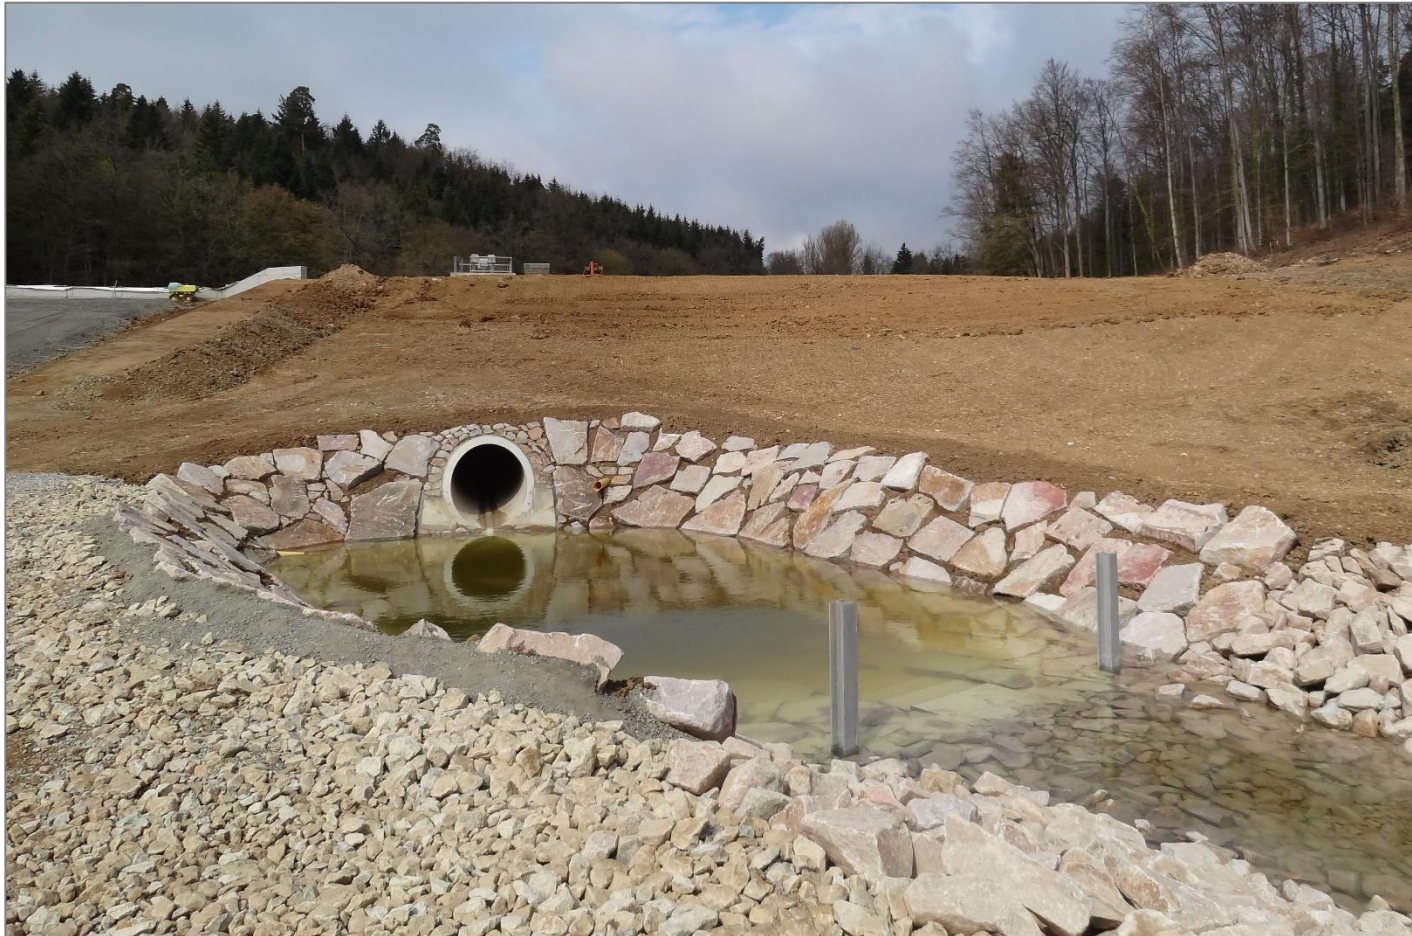
April 2019: Fertigstellung Kolksee

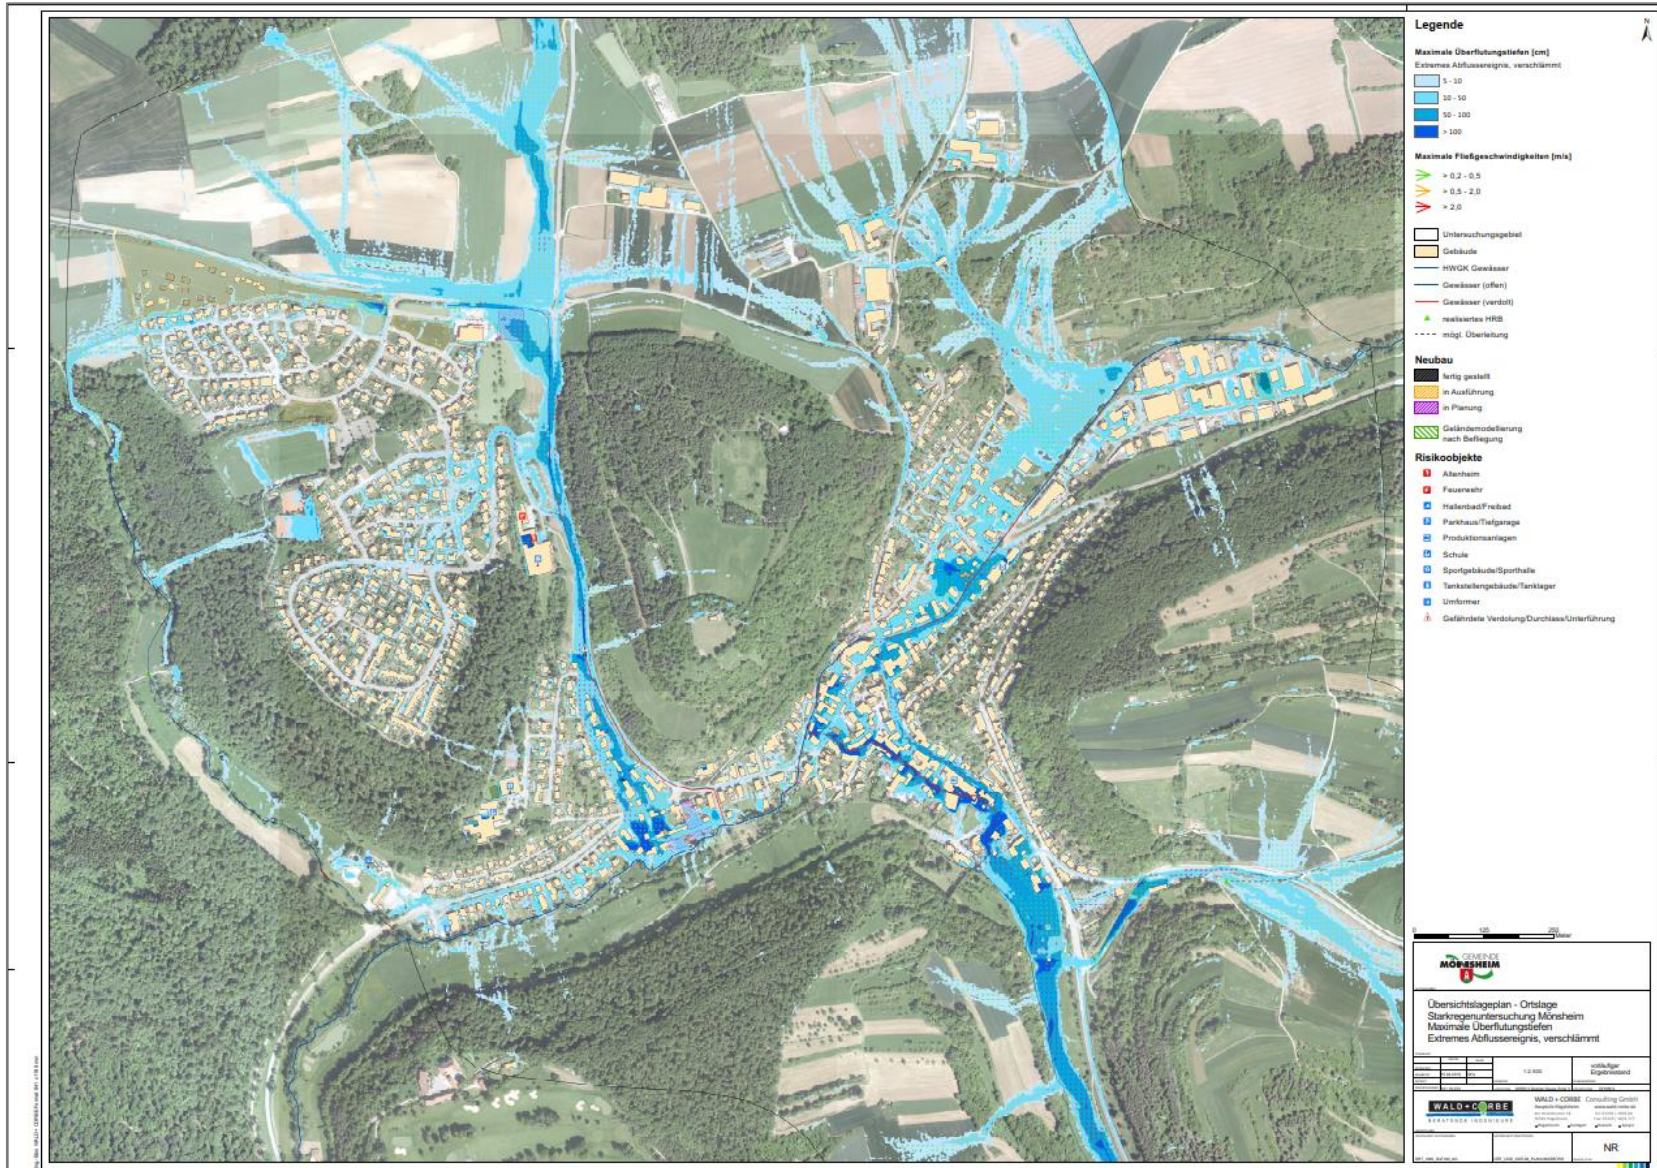
# Extremes Ereignis

Risikoabschätzung (Naturkatastrophe)

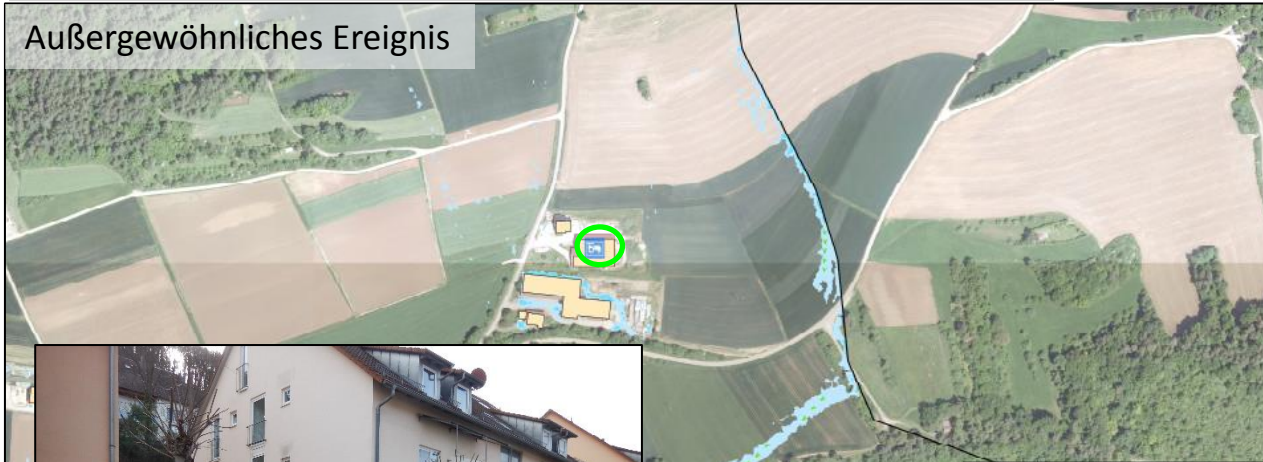
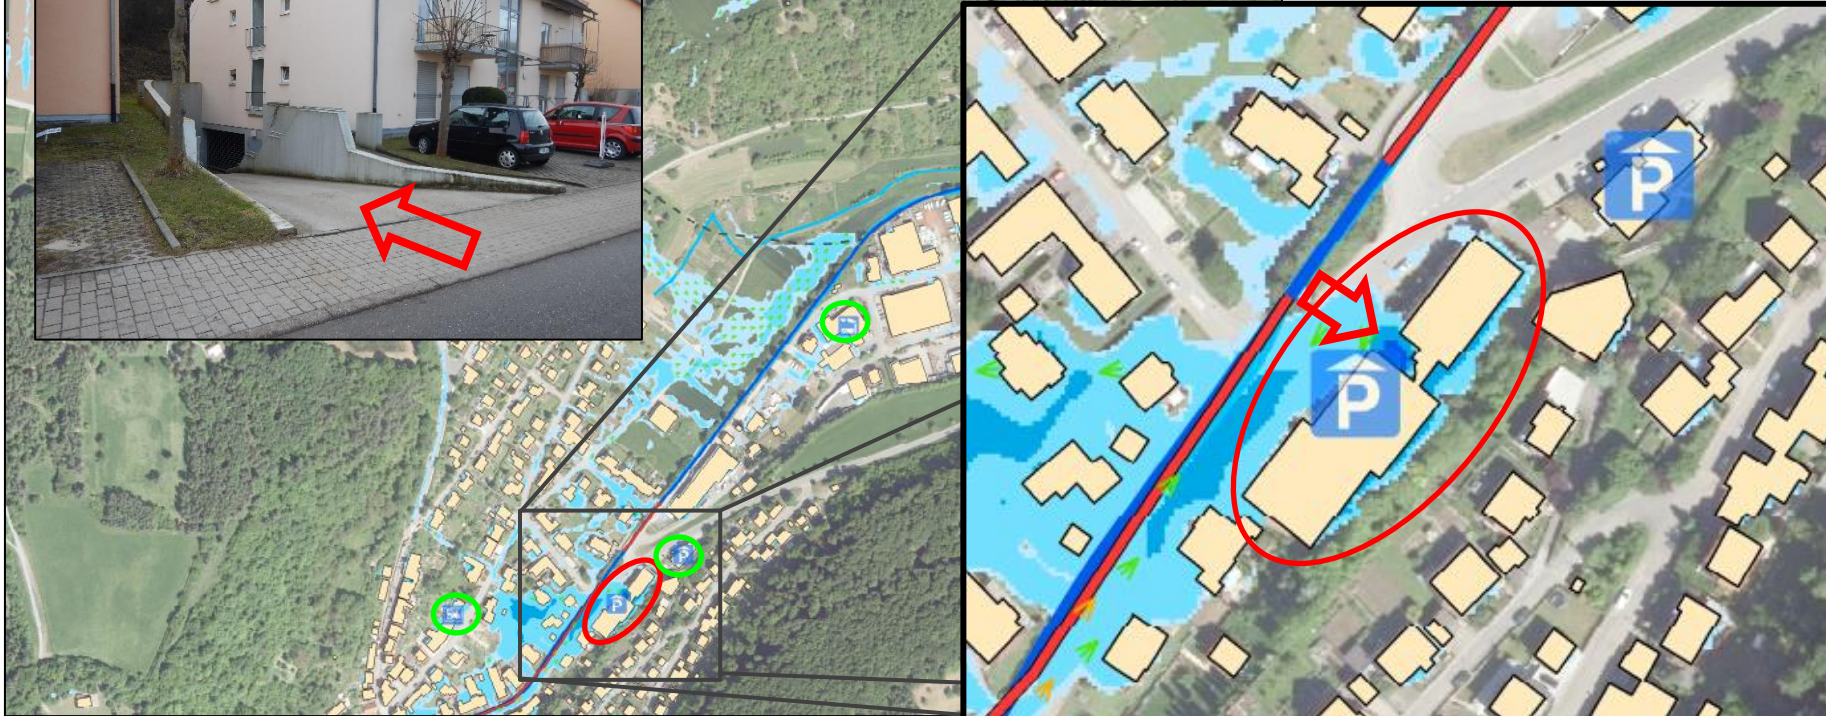
# Tiefgaragenstellplätze Iptingerstr. 38-42

Außergewöhnliches Ereignis

Mögliche Verbesserung HWS: Anrampung; Dammbalken

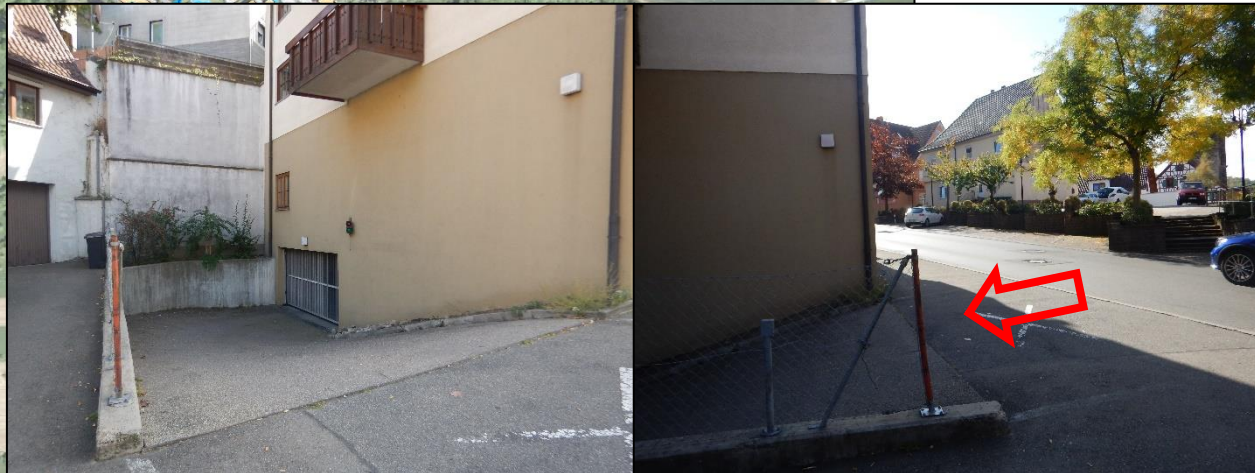
# Tiefgaragenstellplätze Leonbergstr. 19-21

Außergewöhnliches Ereignis

Mögliche Verbesserung HWS: Anrampung, Dammbalken

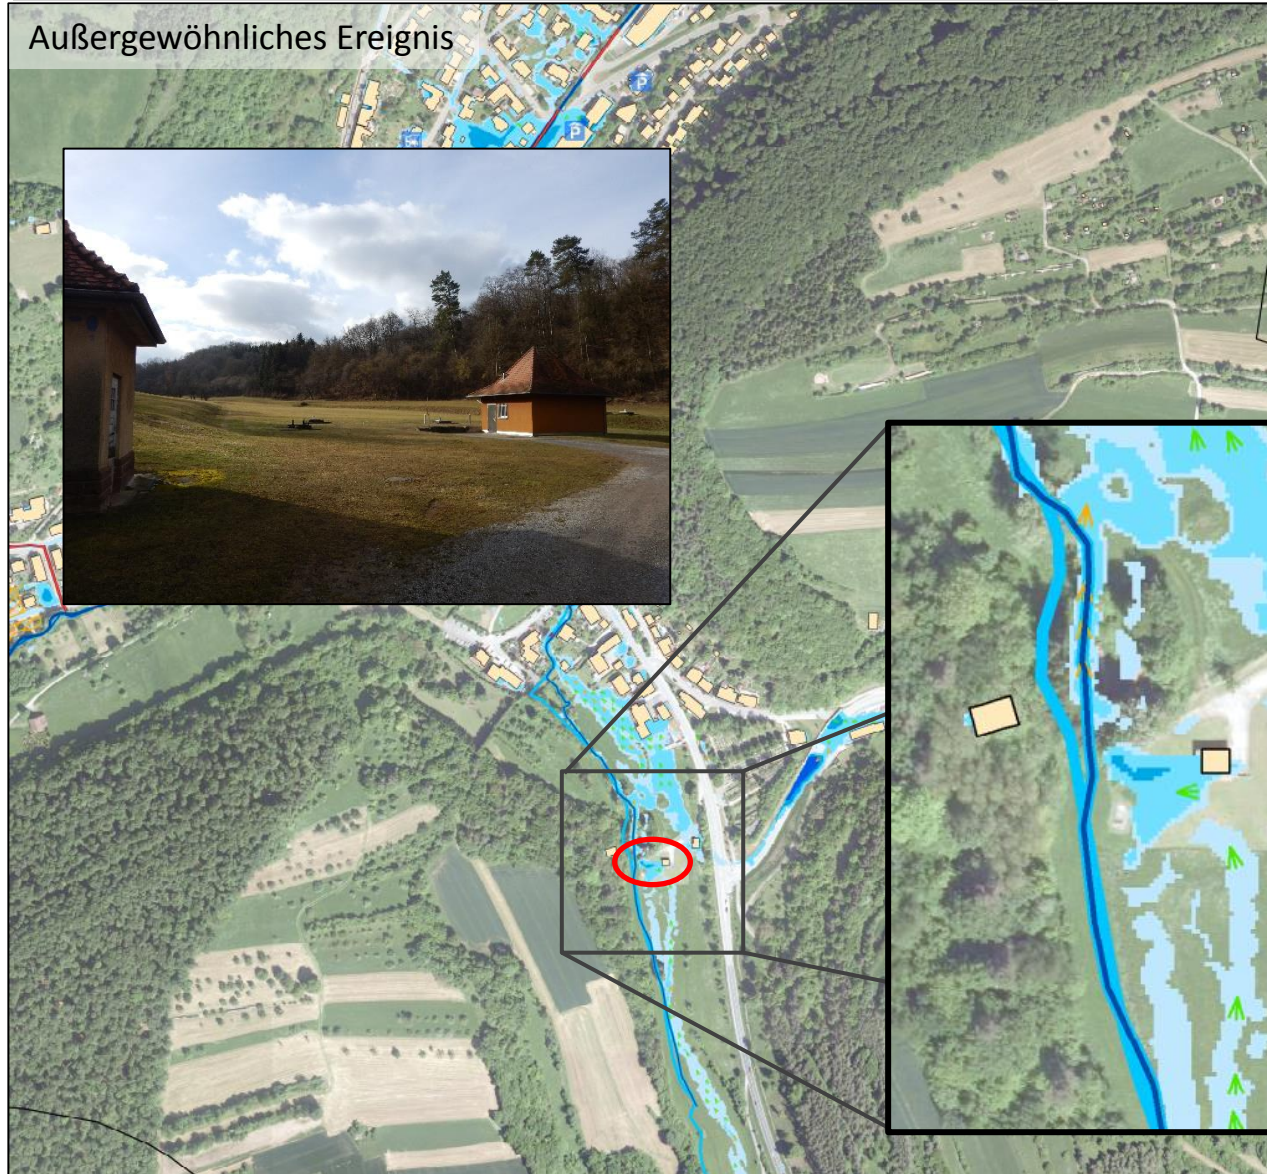
# Brunnen

Schutz der Brunnen: Gefährdung durch Hangwasser (s. HW 2013)

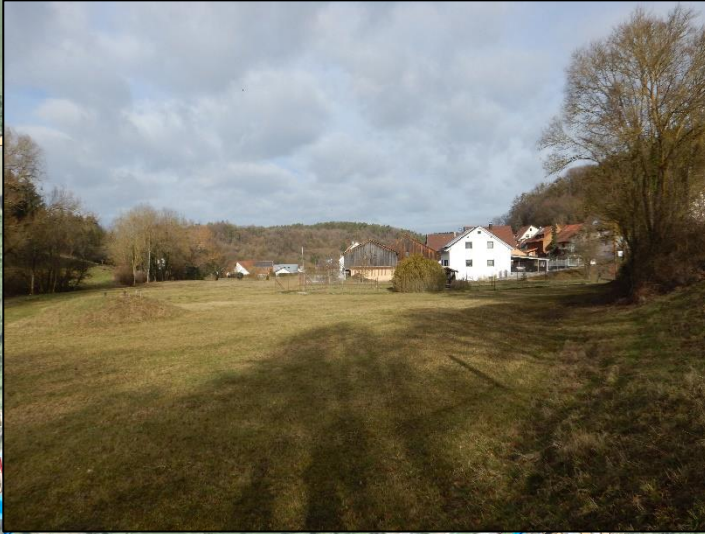
# Damm

Damm/Flutmulde: Ableitung zum Gewässer sicherstellen  
Entenbach s. HWS-Konzept der FGU)
