# Verbesserung des Hochwasserschutzes in Mönsheim

**Infoveranstaltung Hochwasser**

Dr.-Ing. H. Göppert  
Dipl.-Ing. H. Lauer  
M. Sc. G. Falasca

**Mönsheim, den 17.04.2019**

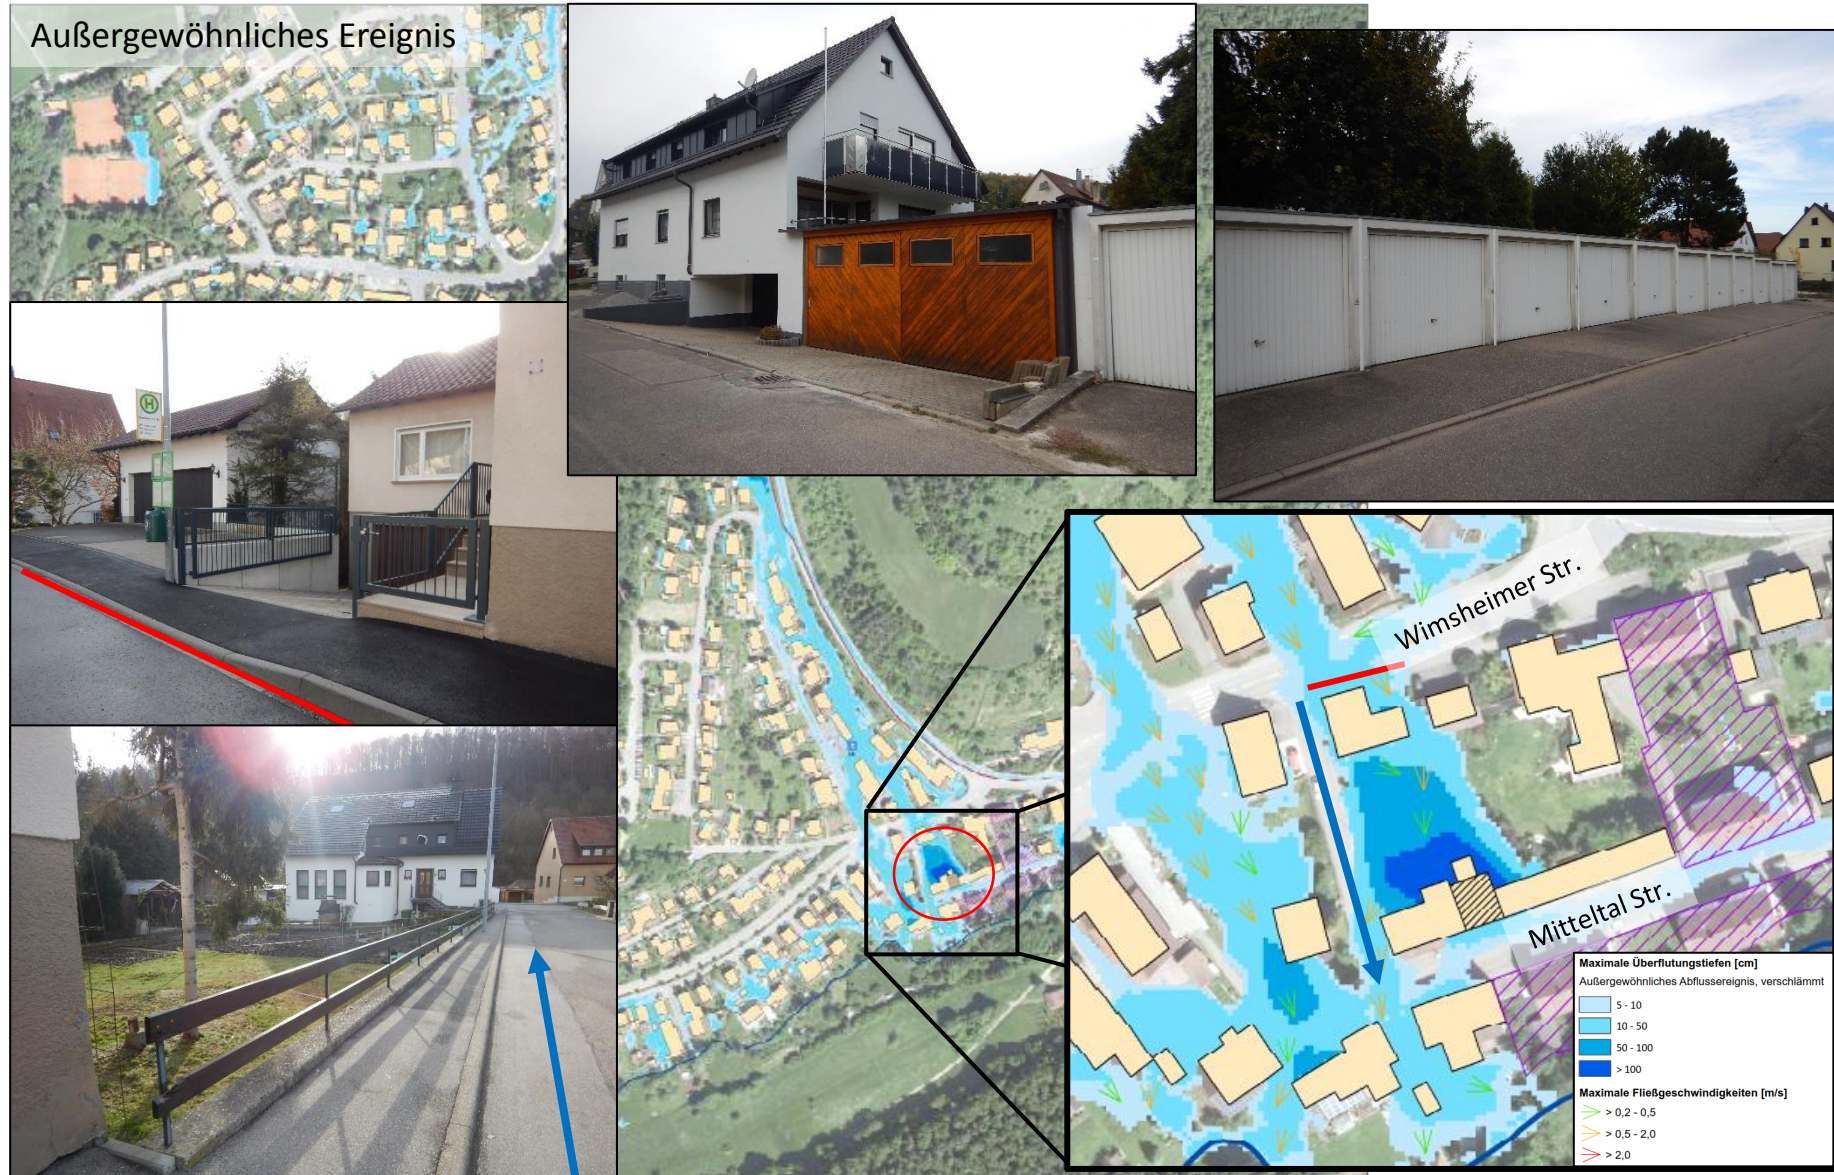
## Garage als Fließhindernis/Querriegel

Mögliche Verbesserung HWS: oftmals 5-10 cm (Hochbordstein) ausreichend
